# Los derrames de aguas negras: la calle Rosales en el antiguo barrio de La Pedrada, otro punto crítico

## Rosales, Centro y Esterito acumulan años de fallas estructurales sin diagnóstico integral

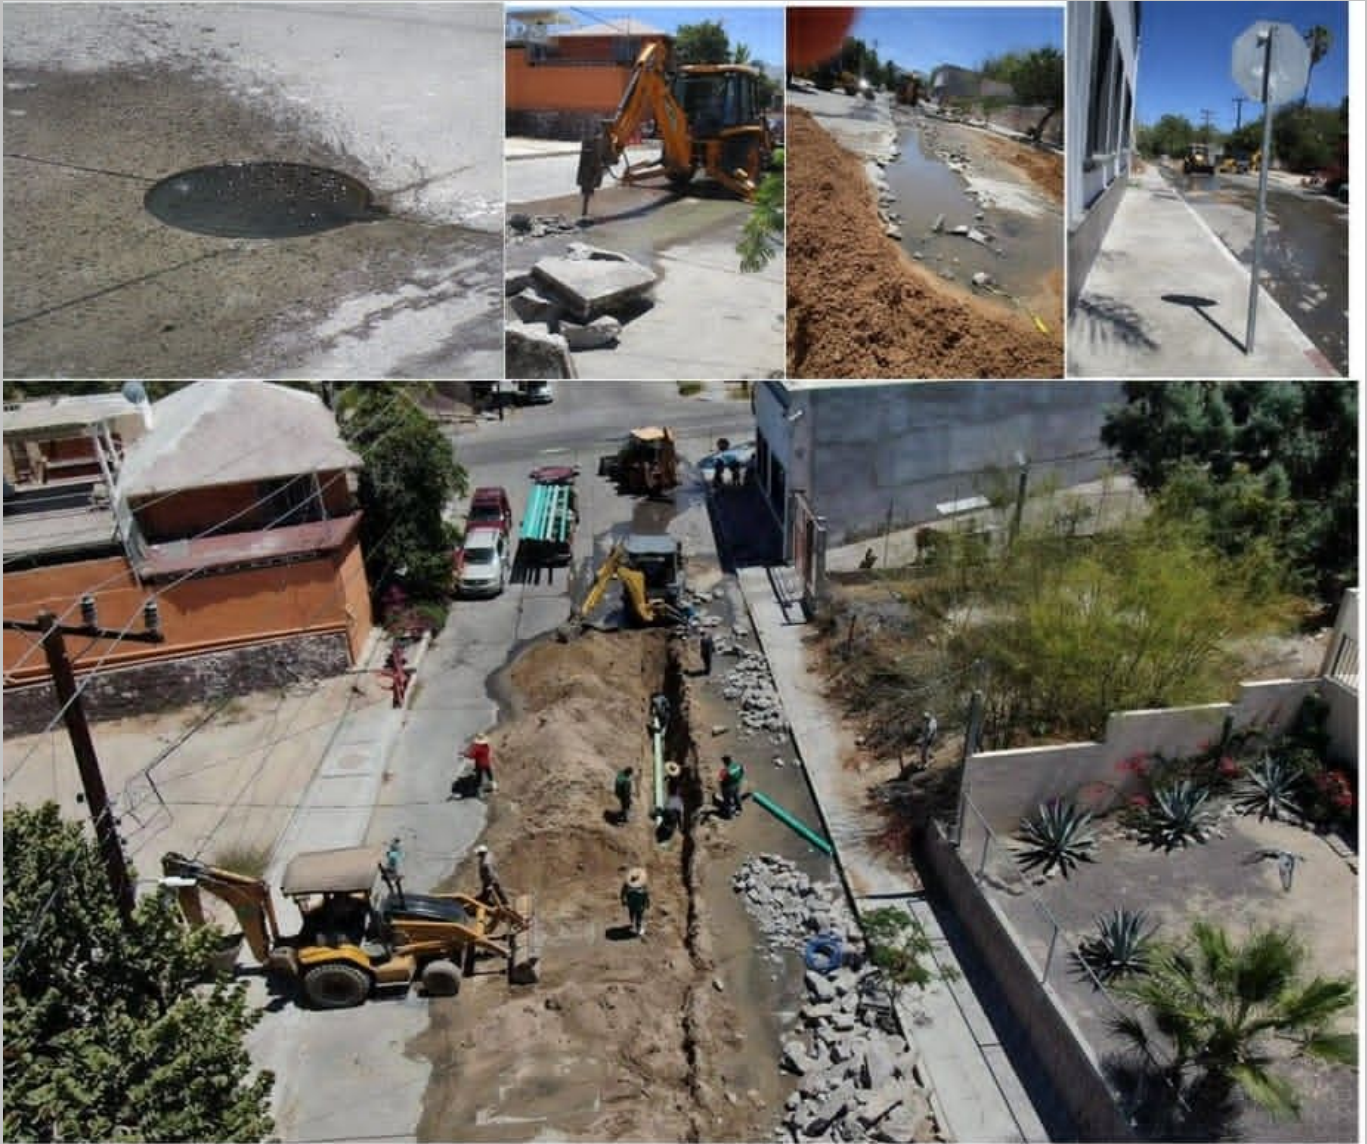
En la calle Rosales entre Madero y Revolución hubo por enésima vez un derrame de aguas negras que después de dos o tres días, trajeron el vehículo Vactor, dos trascabos y un martillo hidráulico para demoler el pavimento, mientras tanto se seguían derramando las aguas negras en un tramo de 50 metros hacia la revolución; nos imaginamos que resolverán temporalmente este derrame en ese sitio particular donde hay tres pozos de visita, pero no darán solución técnica de fondo al problema de derrame de nuestro antiguo barrio de La Pedrada; aquí lo que procede es un diagnóstico que ofrezca información suficiente para resolver el problema de fondo: se necesita saber cuál es la población de las colonias aguas arriba que descargan aguas negras al colector principal de la calle Rosales; cual son los diámetros actuales del colector de la Rosales y de las redes de drenaje secundarios; cuáles son los diámetro que deberían tener y cuales los que se necesitarían a futuro en los próximos 25 o 50 años; cual es el volumen de descarga actual; cual el volumen que soportan los diámetros actuales y cuál sería el volumen de aguas residuales que llegarán al colector de la Rosales en los próximos 25 o 50 años; y contar con una radiografía de la red de drenaje dimensionado de los barrios colindantes con el Malecón.

**Derrame de aguas negras en el tramo de la calle Rosales entre Madero y Revolución (Foto: Gilberto Piñeda Bañuelos, 23 de abril de 2026, FB Comité de Defensa Popular, 24 de abril de 2024)**

la reposición de 60 metros de tubería sanitaria, debido a que la línea existente era de concreto albañal y presentaba daños severos por antigüedad, hundimiento y ruptura.

Explicó qué durante la intervención, fue necesario utilizar maquinaria especializada, incluyendo retroexcavadoras y equipo con martillo hidráulico, debido al espesor del concreto de la vialidad. Asimismo, se realizaron maniobras de desvío para evitar escurrimientos hacia el malecón y conducir correctamente las aguas residuales hacia la red de drenaje.

Ibarra Abúndez, destacó que la nueva línea fue repuesta con tubería de 8 pulgadas, lo que permitirá restablecer el funcionamiento adecuado del drenaje sanitario en este punto de la ciudad, reduciendo riesgos de derrames y atendiendo una situación prioritaria para la salud pública".

Pero en el caso de la Rosales, tengo la opinión que la reposición de los 60 metros de tubería nueva que sustituye a los viejos albañales de cemento que había, es solucionar un problema temporalmente, por varias razones:

1º. porque si en ese tramo había albañales de cemento quiere decir que en el resto del colector que viene de aguas arriba también es de albañal de cemento que en cualquier momento va a colapsar;

2º. porque el diámetro de 8 pulgadas del colector sustituido, no es garantía que en el futuro crecimiento inmobiliario de torres de condominio que se están construyendo en la zona;

3º. porque ya se han construido al menos tres edificios de gran altura, dos torres de condominio de departamentos y un hotel, que descargan sus aguas negras al colector de la Rosales, más los que se seguirán construyendo.

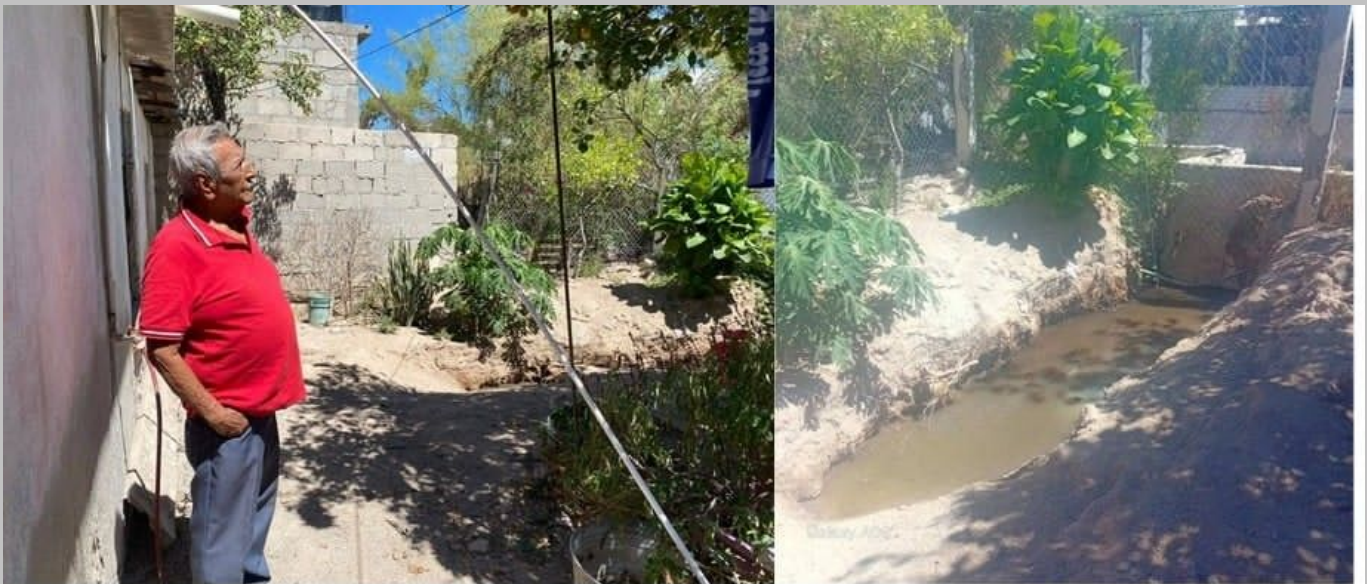
La pregunta es: ¿Por qué OOMSSAPAS no han actuado de la misma manera ante un problema similar que existe en la colonia colina del Sol donde ha colapsado la red de drenaje entre el registro de la banquetta y el colector de la ARROYO NORTE para al menos 10 familias que no resuelven desde el mes de agosto de 2025?.

**Derrame de aguas negras frente a la casa de Don Lamberto Cienfuegos a causa de un probable colapso de la red de descarga entre su domicilio y el colector del Arroyo Norte pavimentado con concreto hidráulico en la colonia Colina del Sol, que desde agosto de 2025 fue denunciado y hasta la fecha no ha sido atendido (Fotos: FB Comité de Defensa Popular Colina del Sol, 23 de abril de 2026).**
