# Los derrames de aguas negras: la calle Rosales en el antiguo barrio de La Pedrada, otro punto crítico

## Rosales, Centro y Esterito acumulan años de fallas estructurales sin diagnóstico integral

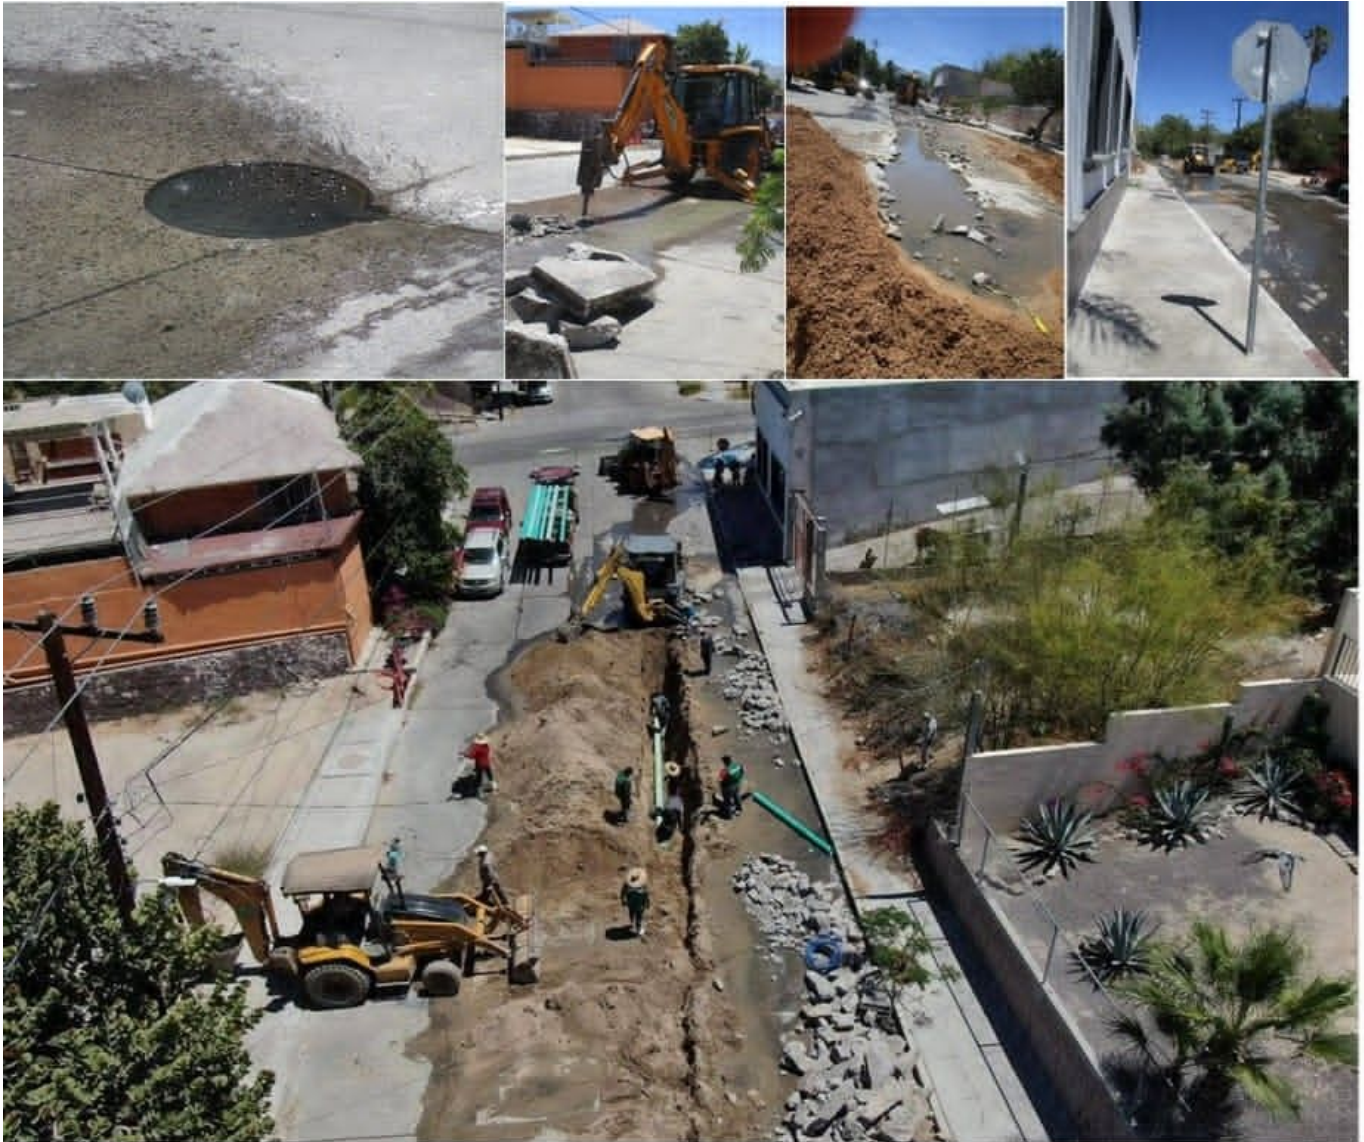
En la calle Rosales entre Madero y Revolución hubo por enésima vez un derrame de aguas negras que después de dos o tres días, trajeron el vehículo Vactor, dos trascabos y un martillo hidráulico para demoler el pavimento, mientras tanto se seguían derramando las aguas negras en un tramo de 50 metros hacia la revolución; nos imaginamos que resolverán temporalmente este derrame en ese sitio particular donde hay tres pozos de visita, pero no darán solución técnica de fondo al problema de derrame de nuestro antiguo barrio de La Pedrada; aquí lo que procede es un diagnóstico que ofrezca información suficiente para resolver el problema de fondo: se necesita saber cuál es la población de las colonias aguas arriba que descargan aguas negras al colector principal de la calle Rosales; cual son los diámetros actuales del colector de la Rosales y de las redes de drenaje secundarios; cuáles son los diámetro que deberían tener y cuales los que se necesitarían a futuro en los próximos 25 o 50 años; cual es el volumen de descarga actual; cual el volumen que soportan los diámetros actuales y cuál sería el volumen de aguas residuales que llegarán al colector de la Rosales en los próximos 25 o 50 años; y contar con una radiografía de la red de drenaje dimensionado de los barrios colindantes con el Malecón.

**Derrame de aguas negras en el tramo de la calle Rosales entre Madero y Revolución (Foto: Gilberto Piñeda Bañuelos, 23 de abril de 2026, FB Comité de Defensa Popular, 24 de abril de 2024)**

reposición de 60 metros de tubería sanitaria, debido a que la línea existente era de concreto albañal y presentaba daños severos por antigüedad, hundimiento y ruptura.

Ibarra Abúndez, destacó que la nueva línea fue repuesta con tubería de 8 pulgadas, lo que permitirá restablecer el funcionamiento adecuado del drenaje sanitario en este punto de la ciudad, reduciendo riesgos de derrames y atendiendo una situación prioritaria para la salud pública".

Pero en el caso de la Rosales, tengo la opinión que la reposición de los 60 metros de tubería nueva que sustituye a los viejos albañales de cemento que había, es solucionar un problema temporalmente, por varias razones:

1º. porque si en ese tramo había albañales de cemento quiere decir que en el resto del colector que viene de aguas arriba también es de albañal de cemento que en cualquier momento va a colapsar;

2º. porque el diámetro de 8 pulgadas del colector sustituido, no es garantía que en el futuro crecimiento inmobiliario de torres de condominio que se están construyendo en la zona;

3º. porque ya se han construido al menos tres edificios de gran altura, dos torres de condominio de departamentos y un hotel, que descargan sus aguas negras al colector de la Rosales, más los que se seguirán construyendo.
