# Los derrames de aguas negras: la calle Rosales en el antiguo barrio de La Pedrada, otro punto crítico

## Rosales, Centro y Esterito acumulan años de fallas estructurales sin diagnóstico integral

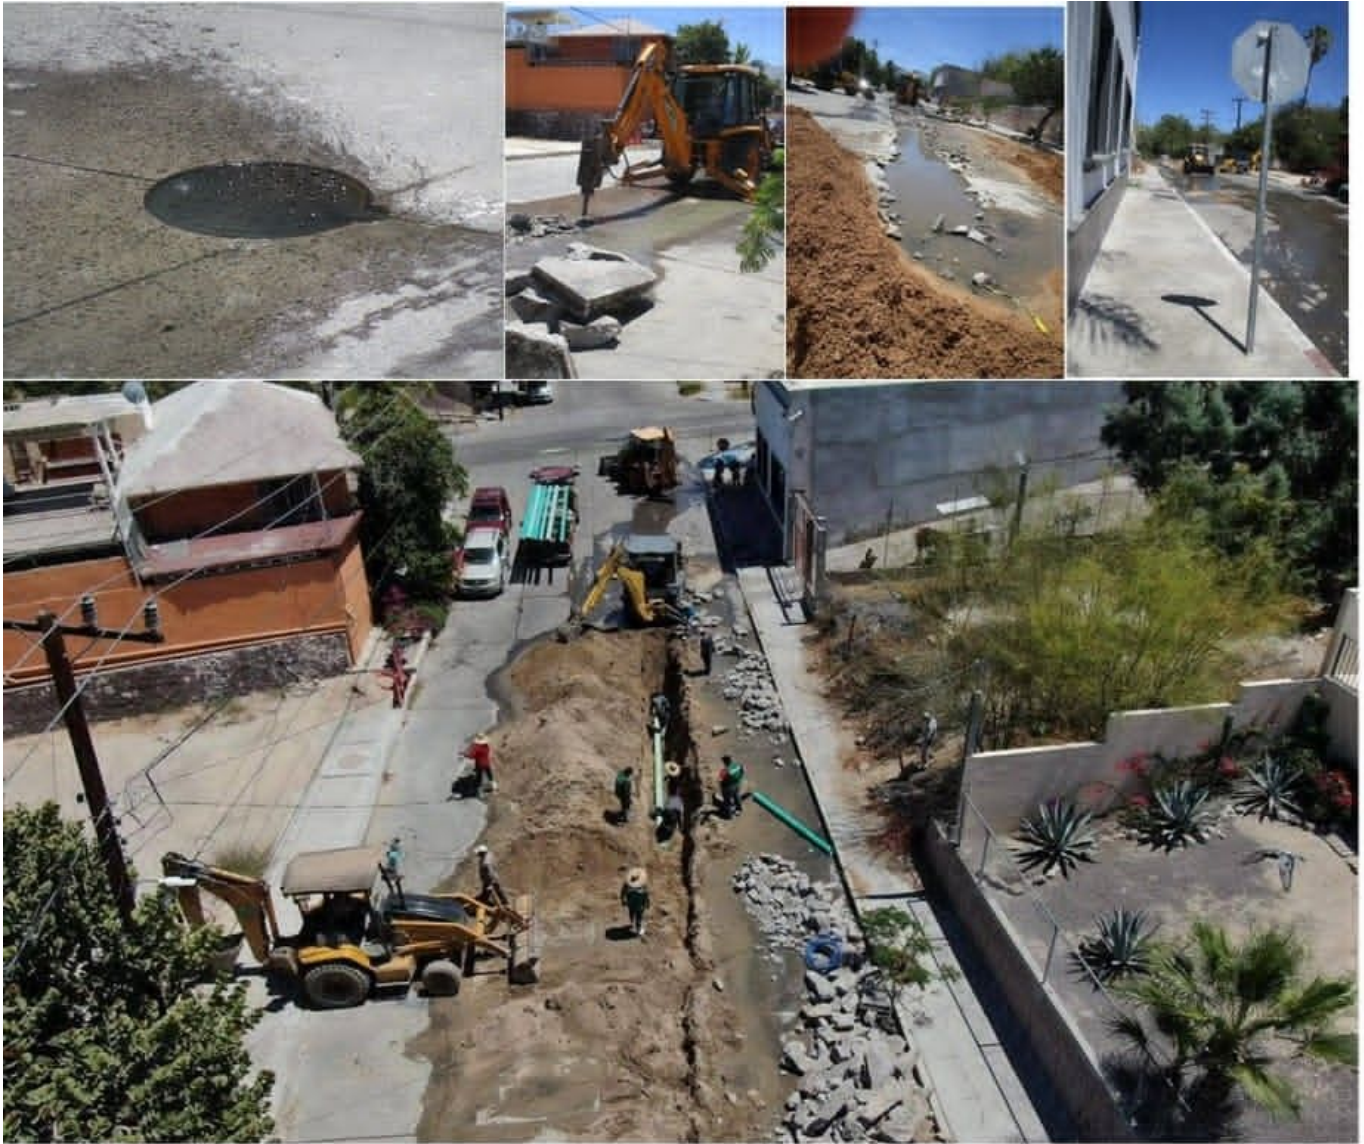
En la calle Rosales entre Madero y Revolución hubo por enésima vez un derrame de aguas negras que después de dos o tres días, trajeron el vehículo Vactor, dos trascabos y un martillo hidráulico para demoler el pavimento, mientras tanto se seguían derramando las aguas negras en un tramo de 50 metros hacia la revolución; nos imaginamos que resolverán temporalmente este derrame en ese sitio particular donde hay tres pozos de visita, pero no darán solución técnica de fondo al problema de derrame de nuestro antiguo barrio de La Pedrada; aquí lo que procede es un diagnóstico que ofrezca información suficiente para resolver el problema de fondo: se necesita saber cuál es la población de las colonias aguas arriba que descargan aguas negras al colector principal de la calle Rosales; cual son los diámetros actuales del colector de la Rosales y de las redes de drenaje secundarios; cuáles son los diámetro que deberían tener y cuales los que se necesitarían a futuro en los próximos 25 o 50 años; cual es el volumen de descarga actual; cual el volumen que soportan los diámetros actuales y cuál sería el volumen de aguas residuales que llegarán al colector de la Rosales en los próximos 25 o 50 años; y contar con una radiografía de la red de drenaje dimensionado de los barrios colindantes con el Malecón.

**Derrame de aguas negras en el tramo de la calle Rosales entre Madero y Revolución (Foto: Gilberto Piñeda Bañuelos, 23 de abril de 2026, FB Comité de Defensa Popular, 24 de abril de 2024)**

reposición de 60 metros de tubería sanitaria, debido a que la línea existente era de concreto albañal y presentaba daños severos por antigüedad, hundimiento y ruptura.

Ibarra Abúndez, destacó que la nueva línea fue repuesta con tubería de 8 pulgadas, lo que permitirá restablecer el funcionamiento adecuado del drenaje sanitario en este punto de la ciudad, reduciendo riesgos de derrames y atendiendo una situación prioritaria para la salud pública".

Pero en el caso de la Rosales, tengo la opinión que la reposición de los 60 metros de tubería nueva que sustituye a los viejos albañales de cemento que había, es solucionar un problema temporalmente, por varias razones:

1º. porque si en ese tramo había albañales de cemento quiere decir que en el resto del colector que viene de aguas arriba también es de albañal de cemento que en cualquier momento va a colapsar;

2º. porque el diámetro de 8 pulgadas del colector sustituido, no es garantía que en el futuro crecimiento inmobiliario de torres de condominio que se están construyendo en la zona;

3º. porque ya se han construido al menos tres edificios de gran altura, dos torres de condominio de departamentos y un hotel, que descargan sus aguas negras al colector de la Rosales, más los que se seguirán construyendo.

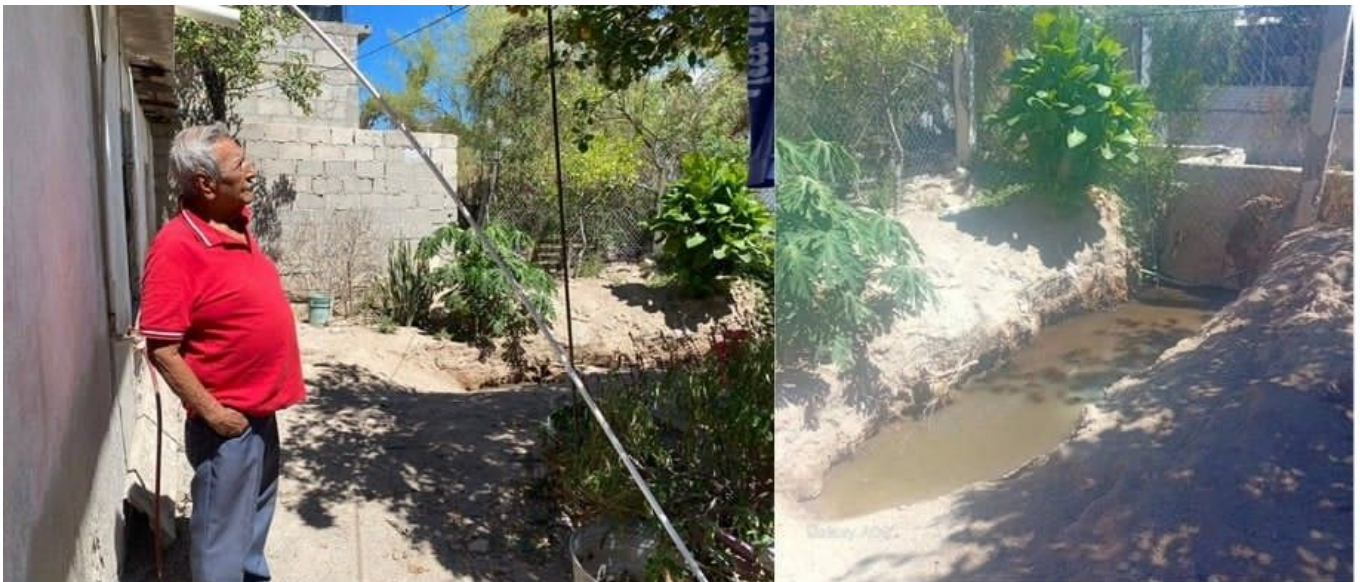
La pregunta es: ¿Por qué OOMSSAPAS no han actuado de la misma manera ante un problema similar que existe en la colonia colina del Sol donde ha colapsado la red de drenaje entre el registro de la banqueta y el colector de la ARROYO NORTE para al menos 10 familias que no resuelven desde el mes de agosto de 2025?.

**Derrame de aguas negras frente a la casa de Don Lamberto Cienfuegos a causa de un probable colapso de la red de descarga entre su domicilio y el colector del Arroyo Norte pavimentado con concreto hidráulico en la colonia Colina del Sol, que desde agosto de 2025 fue denunciado y hasta la fecha no ha sido atendido (Fotos: FB Comité de Defensa Popular Colina del Sol, 23 de abril de 2026).**
