# Queda reparado Acueducto El Carrizal tras daños por lluvias

OOMSAPAS inició la recuperación del caudal tras reparar la tubería dañada por las lluvias; las colonias de la zona sur fueron las principales afectadas.

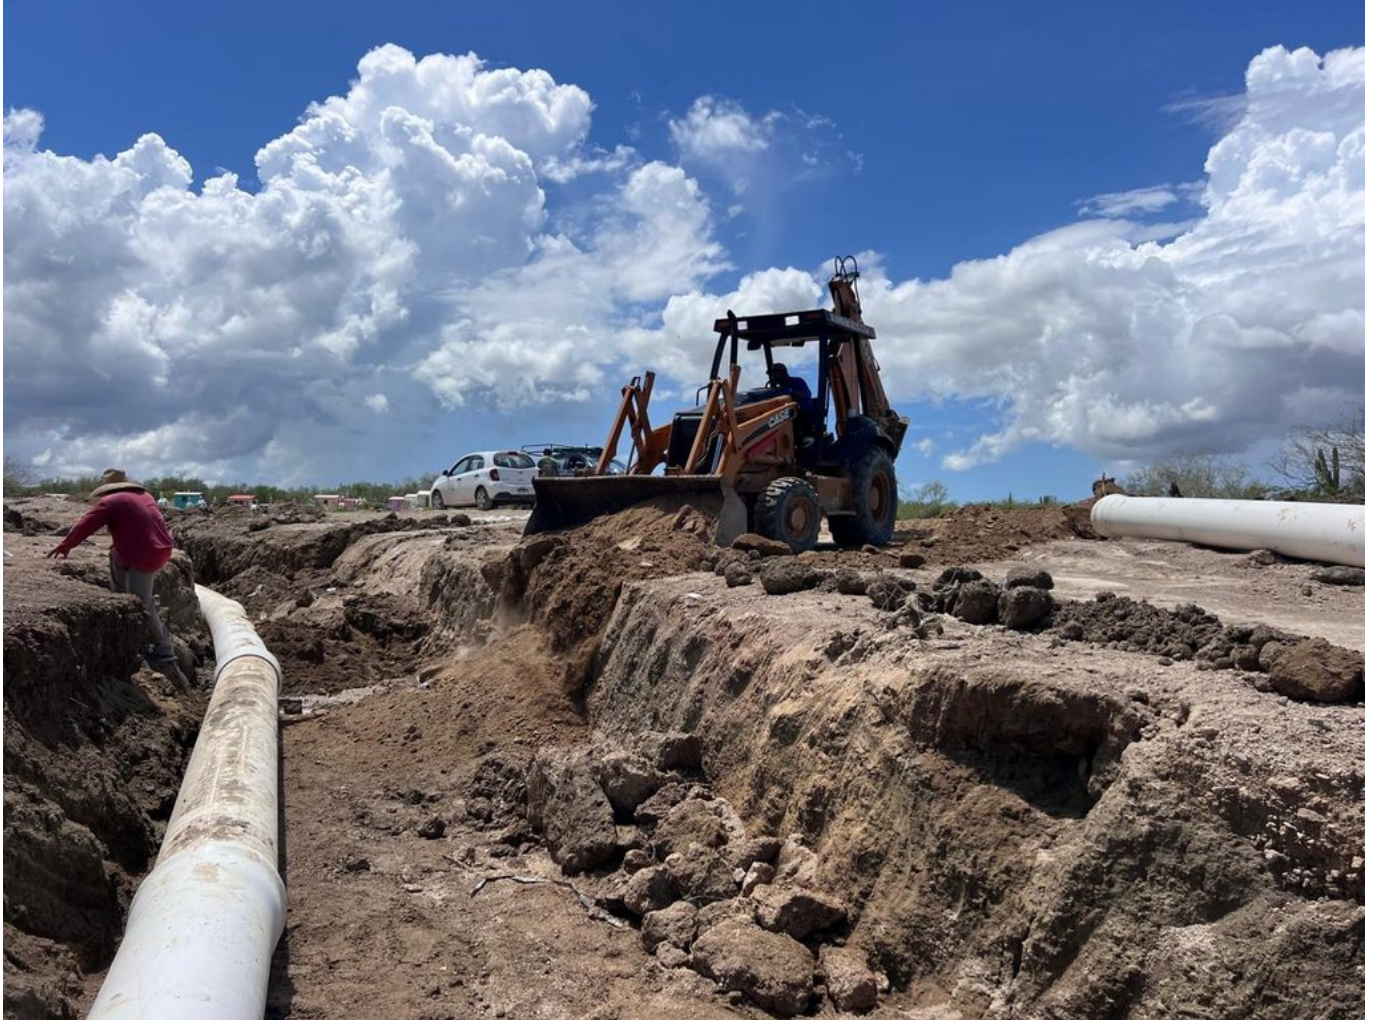
Explicó que las corrientes de agua provocaron el desplazamiento y desacoplamiento de un tramo de la tubería de

PVC de 18 pulgadas, además de dejar expuestas distintas secciones de la línea. Ante esta situación, las cuadrillas realizaron labores de excavación, limpieza, alineación, reparación y acoplamiento para recuperar la infraestructura.

Posteriormente, se llevaron a cabo el relleno y la compactación del terreno para brindar mayor estabilidad y protección a la tubería. Asimismo, con apoyo de maquinaria se habilitaron dos desvíos para encauzar los escurrimientos superficiales y reducir el riesgo de nuevas afectaciones durante futuras lluvias.
